NOVANTA SECONDI SU TOBRUK

Come morì Italo Balbo

7 febbraio 2025

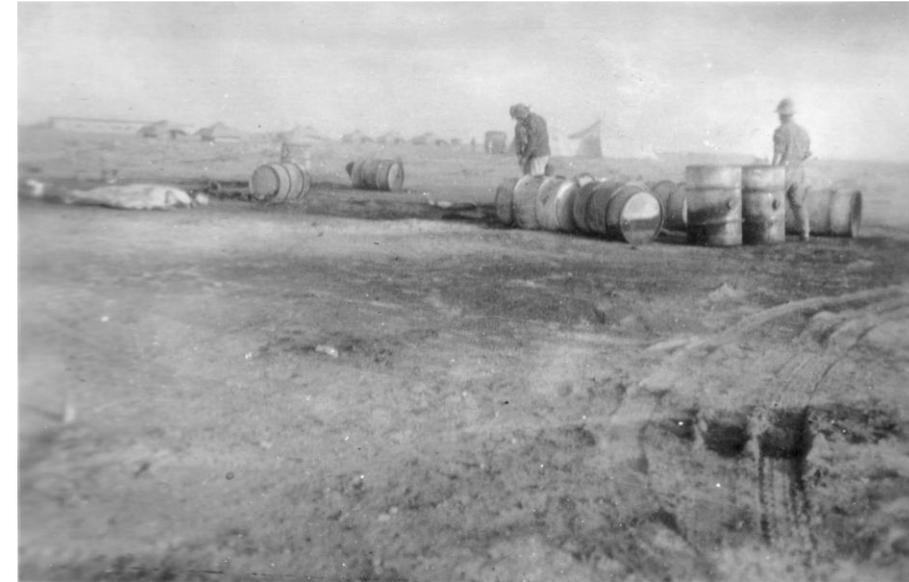
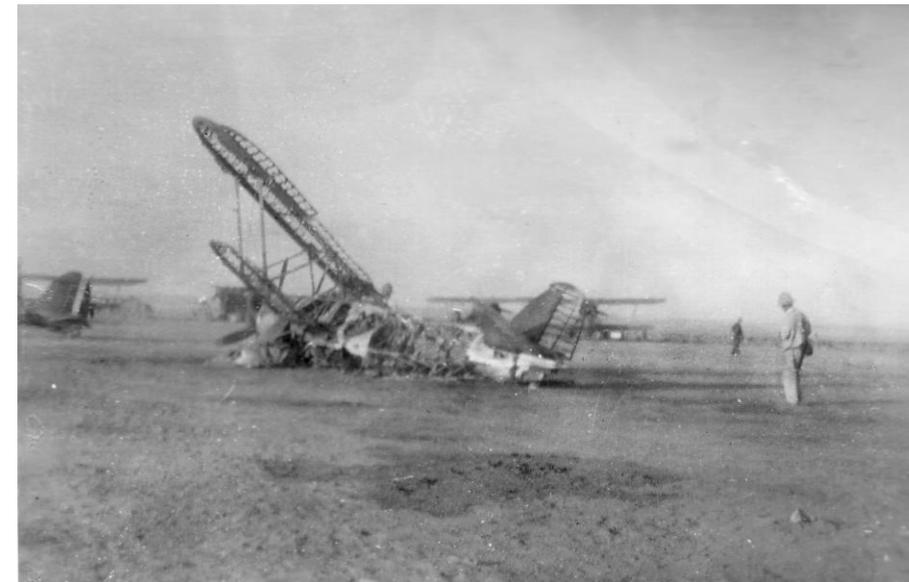
“Campo segreto armato” per dispersione Tobruk
Ospita

- > 2° Stormo CT (CR.32, CR.42)
- > 50° Stormo Assalto (CR.32, Ba.65, Ca.310)
- > X Gruppo del 4° Stormo CT (CR.42)
- > 127^a Squadriglia OA (Ro.37bis)

1710-1720

Attaccato da “Blenheim” RAF

Contraerea apre fuoco

c. 20 morti, 51 feriti,

Aerei danneggiati

Colonne di fumo visibili a distanza

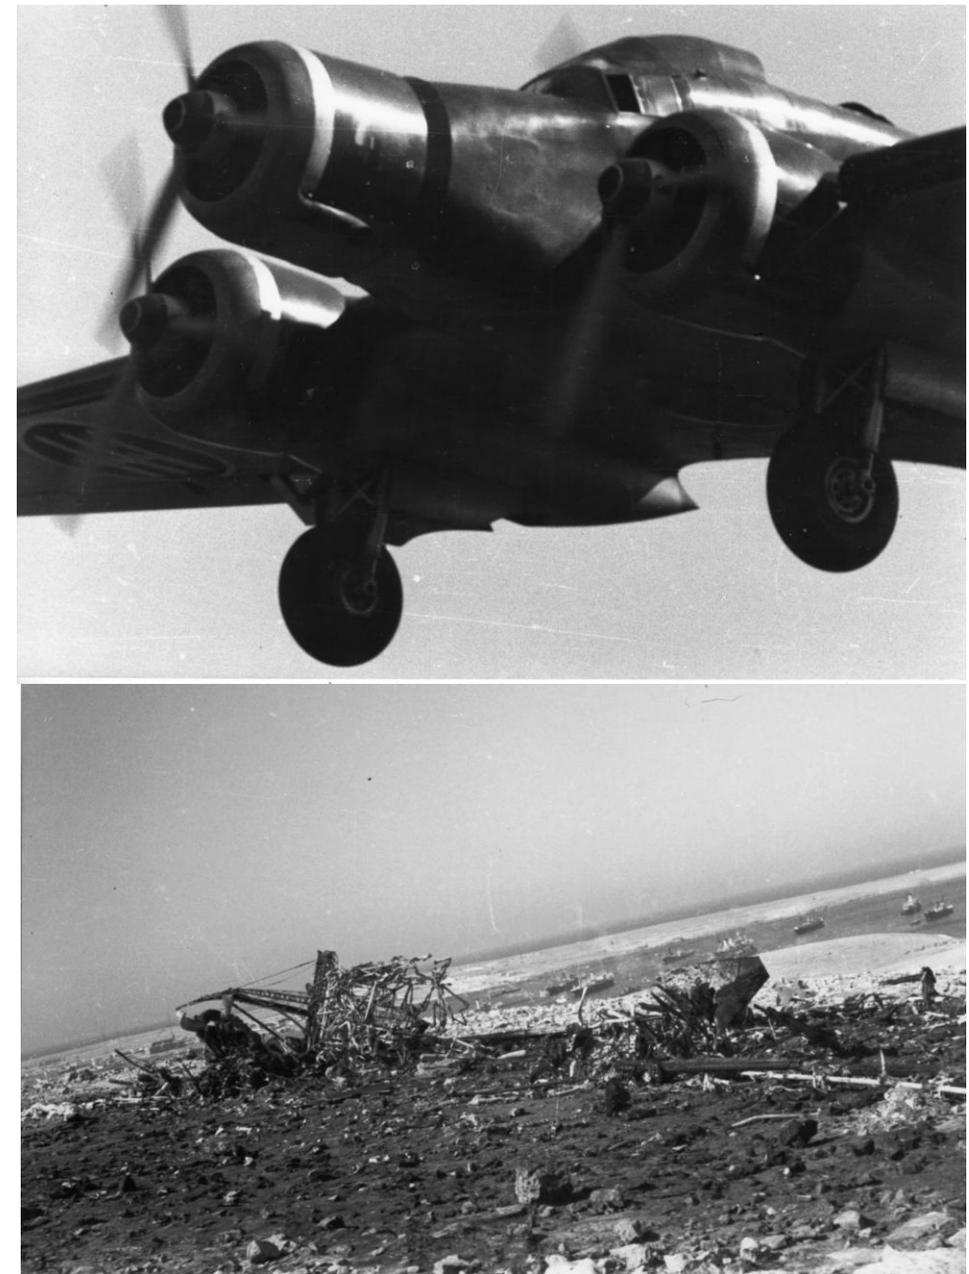
- Avvicinamento al T.2
- Avvistamento colonne di fumo (e delle bombe?)
- Virata 90° e passaggio su porto
- Porro si avvicina e gli fa segno di cambiare rotta
- «egli nulla vide in quanto guardava fissamente verso il campo bombardato»
- Inizia il tiro contraereo
- Porro verso il mare, Balbo verso terra
- Porro pelo acqua > atterra ad Ain Gazala
- Balbo configura per atterraggio
 - slat
 - trim a scendere
 - flap
 - carrello estratto a 170 km/h (20")
- Posizione stimata 2 km da campo
- Quota stimata 100-150 km

Colpito

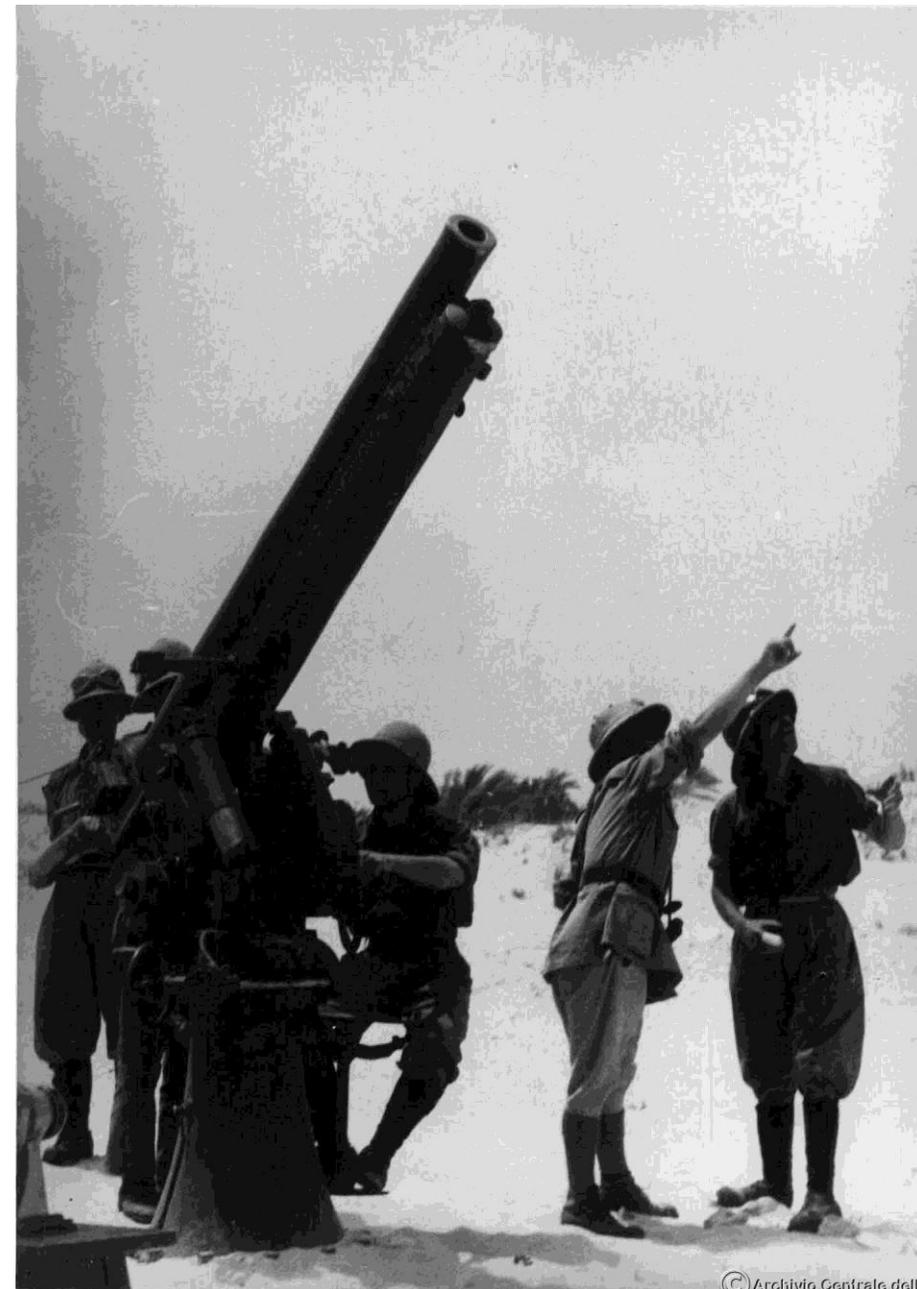
- Milizia DICAT
 - Tonno, Tortora, Topo (37/54)
non Tordo
- Comando Marina
 - San Giorgio (6 colpi 100/47, 90x13,2)
 - Porta Sollum
 - Nafta (60 colpi contro Porro)
 - Aquilone?
- Difesa di punto T.2
 - Schwarzlose 8 mm (600 m portata)
 - Mitragliatrici 20 mm

Collegate via filo

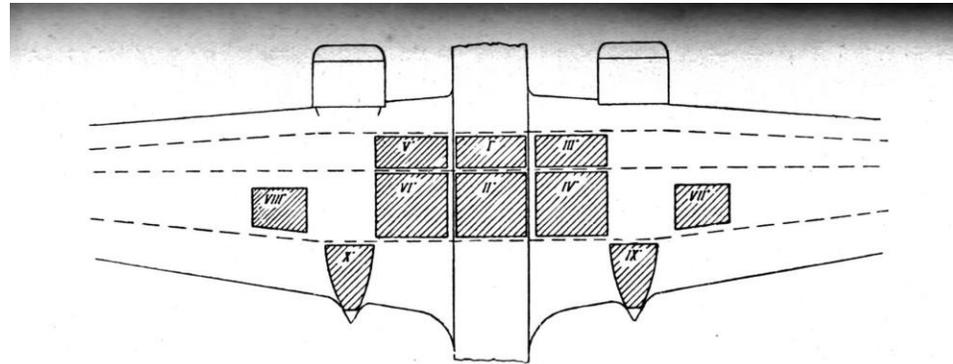
Disposizione serbatoi benzina nell'ala (fig. 61).

Serbatoi		I	II	III-V	IV-VI	VII-VIII	IX-X
Capacità	lt.	210	580	200	505	150	410
Peso	Kg.	23,300	46,900	22,500	42,700	22,600	50,000
Misure di ingombro	mm.	415x	550x	415x	475x	350x	900x
		620x	1115x	550x	1115x	765x	1000x
		1140	1230	1240	1240	1070	1150

Condizioni di carico					Centramento	Esaurim. serbatoi
Peso a vuoto	kg.	6800	6800	6800	6800	I serbatoi 4 e 5 devono essere inseriti in circuito solo a terra, il rapporto peso coda / peso totale, per qualsiasi distribuzione di carico, deve essere inferiore a 0,11.
Carico di bombe	"	1250	1000	500	—	
Benzina	"	1520	1770	2220	2450	
Olio	"	150	150	200	230	
Equipaggio	"	320	320	320	320	
Equipaggiamenti (R.T., armi, foto, varie)	"	460	460	460	700	
PESO TOTALE	Kg.	10500	10500	10500	10500	La benzina dei serb. 9 e 10 deve essere travasata appena possibile nei serb. 2.

Schema disposizione carico benzina		Schema comandi rubinetti sul collettore principale -	
Letture ai televel { Scala rossa in volo Scala nera a terra	I cerchietti O indicano le posizioni normali delle manette all'inizio del volo, con completo rifornimento di benzina.

- Benzina 87 ottani
carico max 3.300 litri
consumo stimato 550 l/h per motore (30' = 850 l)
residuo stimato 2450 l/1750 kg
- Munizioni di bordo
> 1350 colpi da 12,7 mm
> caricatori per 7,7 laterali
- Armi per azione Sidi Aziz
> bombe a mano
> armamento individuale con munizioni

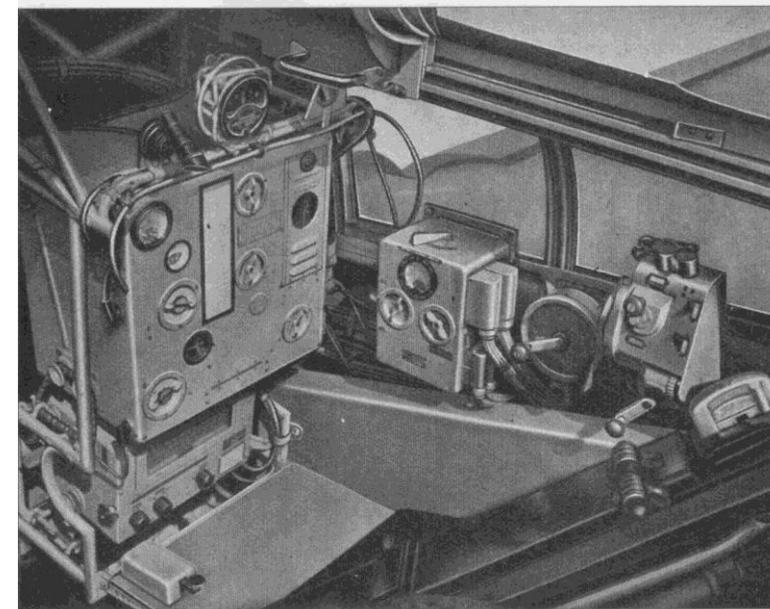
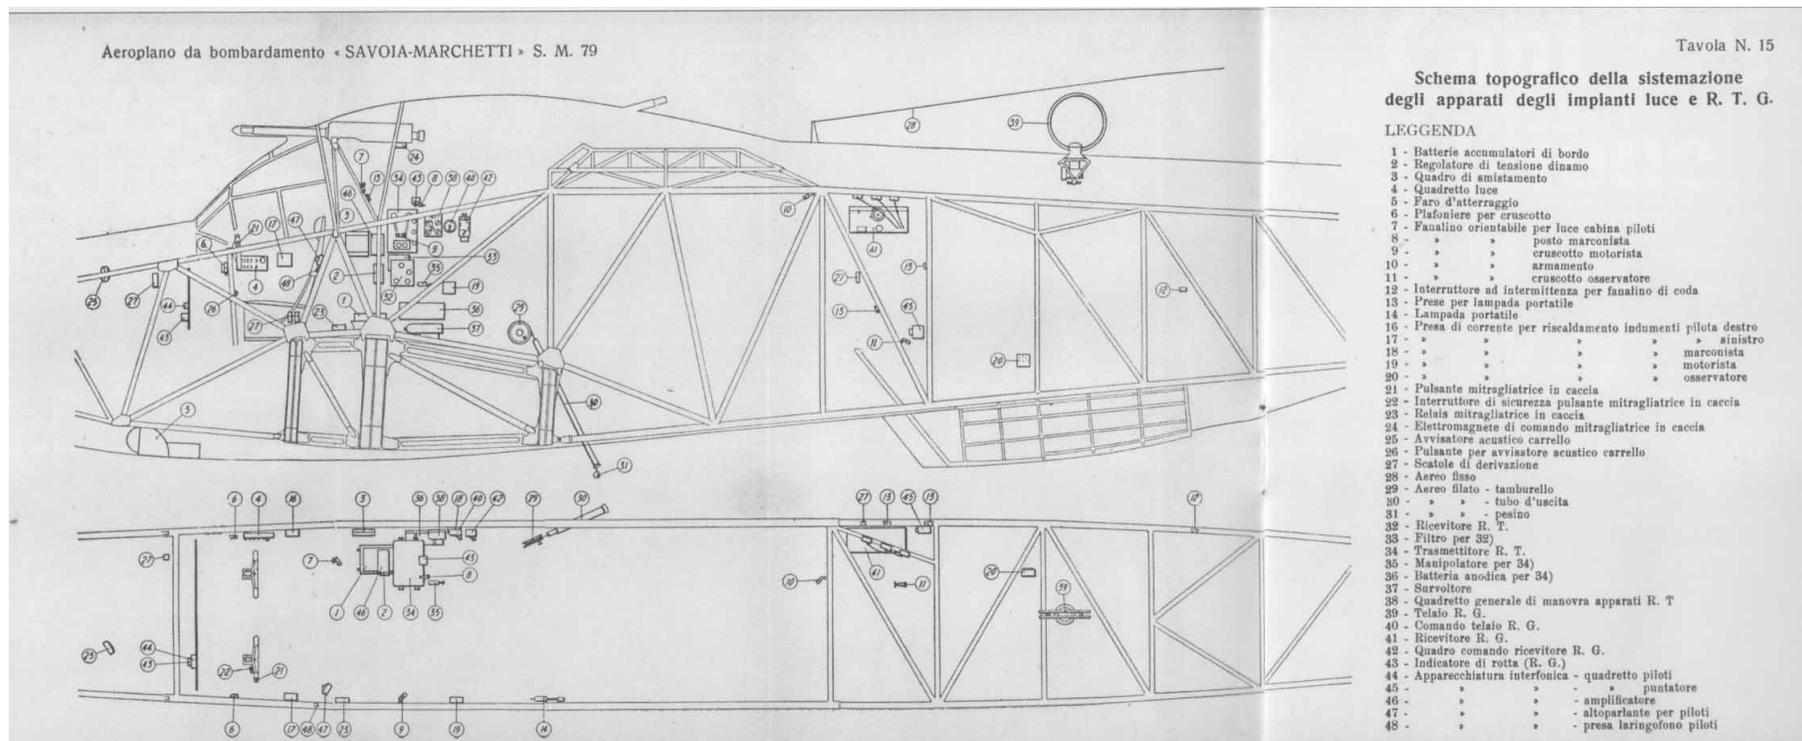
- Trasmettitore RA 350/1
 - > 350 W potenza
 - > sintonia continua > instabilità
 - > fonia possibile solo in teoria
- Interfono A.22 (pilota+puntatore), poi A.21 (pilota, puntatore, marconista)
 - > laringofono
- Ricevitore AR.5 o AR.8
